Mint ismeretes, Moszkvában 2014. július 15-én tragikus szerencsétlenség történt a Park Pobedi metróállomás körzetében, ahol egy szerelvény kisiklása 24 emberéletet követelt. A Moszkvai Vasúti Közlekedési Állami Egyetem baleset vizsgálatába bevont szakértői véleménye szerint a balesetet nem az elsődlegesen feltételezett ok, az érintett váltó spontán átállítódása okozta, hanem a szerelvény első két kocsjára közötti állandó csatlás szétszakadása miatt siklott ki a vonat, így a baleset emberi mulasztásra vezethető vissza, de nem a pálya, hanem a járművek karbantartói között kell keresni annak felelősét.

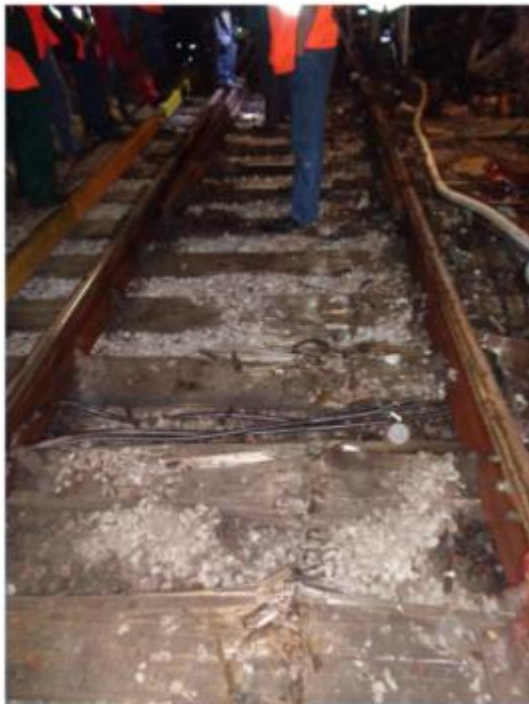
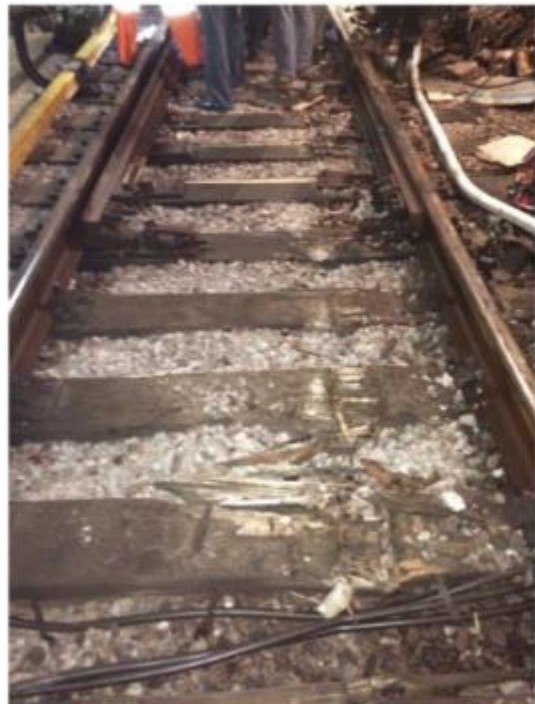
Az egyetemi szakértők vizsgálatukat a baleset másnapján kezdték meg és az három hónapig tartott. A szakértői jelentés szerint a bal oldali (kitérő irányba vezető) csúcscsínre nincsenek sűrűdési, ütési vagy más külső hatásra, kerekekkel történő érintkezésre utaló nyomok, amely arra utal, hogy a csúcscsín a baleset időpontjában megfelelő, lezárt helyzetben volt. A baleset helyszínétől visszafelé 100 méteres távolságtól kezdődően felszakított, karcolt betonlapokat találtak a vizsgálat során, amelyet a jelentés szerint valamilyen a járműről leelőgő fémtárgy okozhatott. Később, a váltó környezetében ez a fémtárgy a váltónál vagy egy vízvezető csatornánál megakadhatott és beszorulása következtében a járműveket kiemelhetette, kisiklathatta.

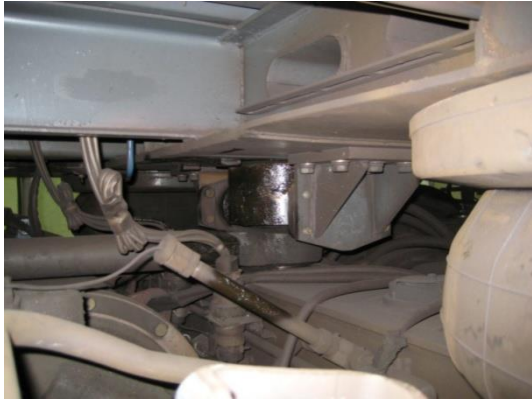
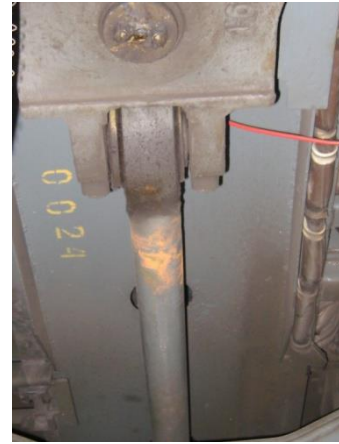
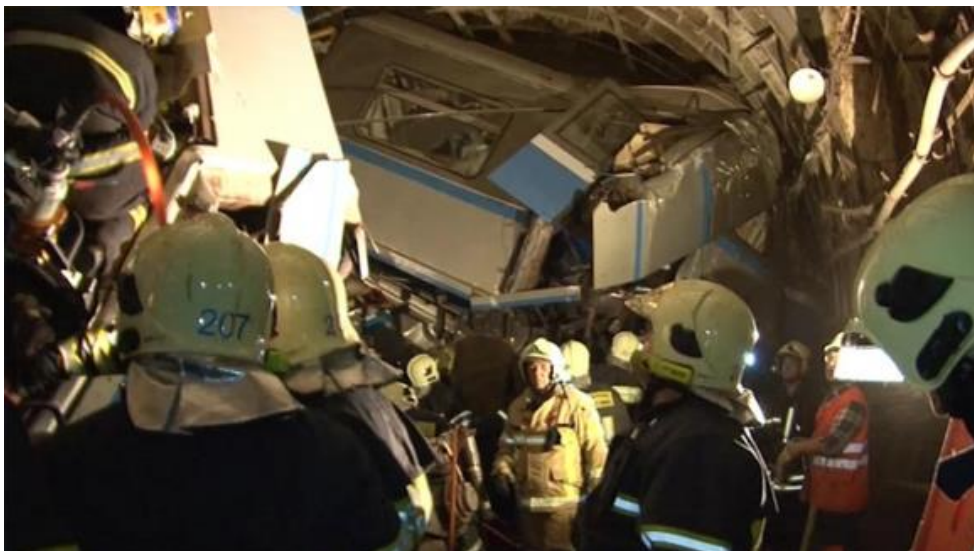
A szakértők szerint a baleset lefolyása a következő lehetett: az első és a második kocsi között valamilyen tárgy leszakadt – kapcsolószerkezet, csövek, gépészeti berendezések, forgóváz bekötés, amely „előgva elérhette a pálya szintjét”. Ez a tárgy hozzáért az alagút aljzatához, azt megkarcolta, felsértette, és amikor a szerelvény a váltóhoz érkezett a tárgy megakadt, megakadályozta a második kocsi további előrehaladását, amely ennek következtében oldalirányba sodródhatott. A harmadik és további kocsik egyenes irányba haladtak tovább, de további mozgásukat az első kocsi által egyenes irányba húzott, így keresztbe fordult második kocsi megakadályozta. A szerelvény kisiklott, a visszarántott első kocsi az alagút falának csapódott és a baleset bekövetkezett.
