# A Metróért Egyesület közlekedés biztonságot érintő javaslatai.

## 1, Zárt peronok kialakítása a metróállomásokon.

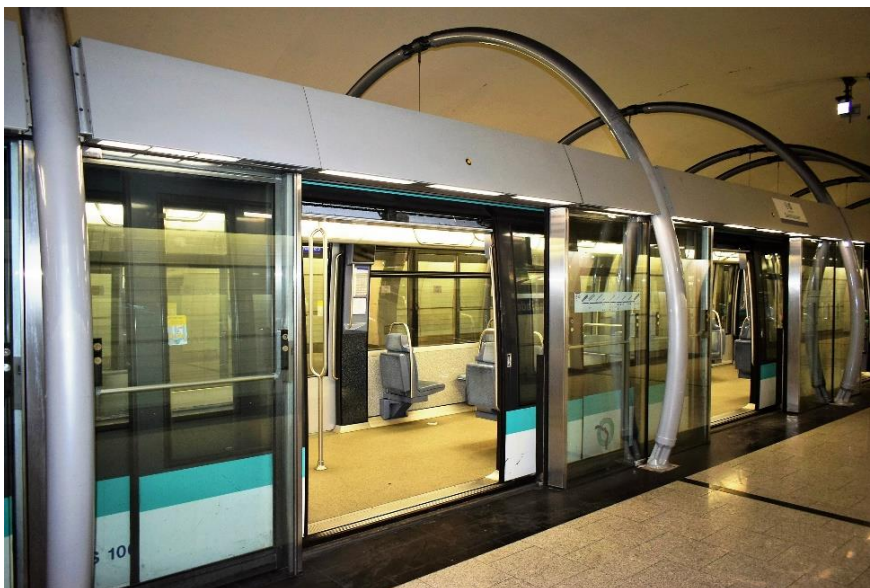
A nemzetközi példák döntően a peronkapus rendszert részesítik előnyben, ezek gyakorlatilag teljes biztonságot nyújtanak, esztétikailag is megfelelőek, működésük általában üzembiztos. A hátrányuk a viszonylagosan magas beruházási költség, illetve, hogy megkövetelik a szerelvények pontos megállását.

(Fotó: Párizs 14-es metróvonal)

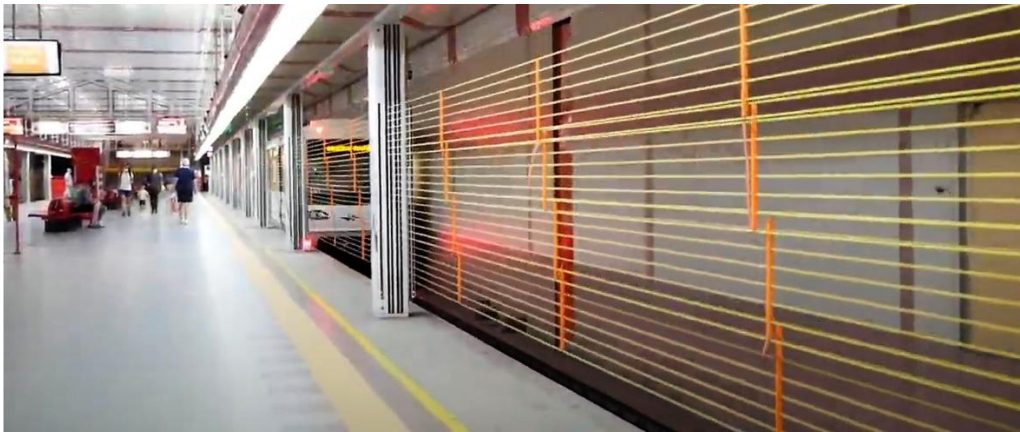
Egyesületünk, ennél talán kevésbé elegáns, de jóval olcsóbb megoldást javasol. Ez pedig a peront és a pályát elválasztó passzázskapu alkalmazását. Ez a megoldás sem ismeretlen a nemzetközi gyakorlatban, Szófiában sikerrel alkalmazzák. Előnyei: Olcsóbb kialakítás, utólagosan könnyebben szerelhető, kevésbé igényli a szerelvények pontos megállását. Hátránya az állomás esztétikai megjelenését rontja.

(Fotó: Szófia passzázskapu működés közben)

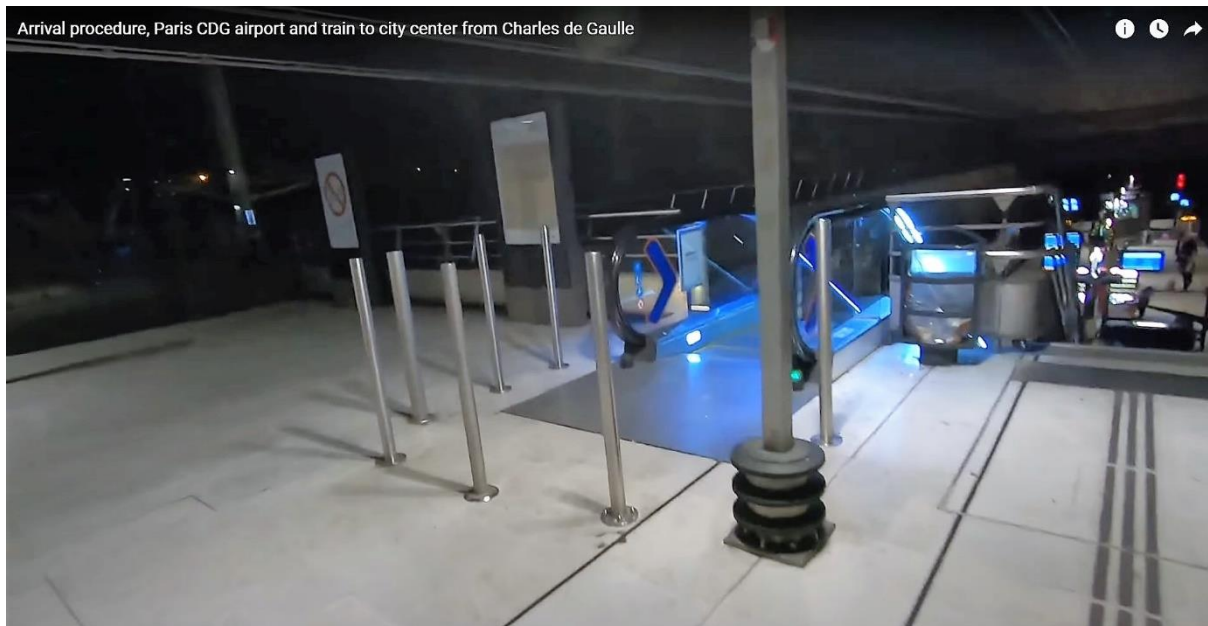
A, Oszlopok elhelyezése a lépcsők előtt, amelyek fizikailag megakadályozzák a nagyobb méretű guruló bőröndökkel a mozgólépcsőre való rálépést, tehát rákényszeríti az utast a bőrönd felemelésére.

(Fotó: Párizs Airport CDG)
