Mint ismeretes, Moszkvában 2014. július 15-én tragikus szerencsétlenség történt a Park Pobedi metróállomás körzetében, ahol egy szerelvény kisiklása 24 emberéletet követelt. A Moszkvai Vasúti Közlekedési Állami Egyetem baleset vizsgálatába bevont szakértői véleménye szerint a balesetet nem az elsődlegesen feltételezett ok, az érintett váltó spontán átállítódása okozta, hanem a szerelvény első két kocsjára közötti állandó csatlás szétszakadása miatt siklott ki a vonat, így a baleset emberi mulasztásra vezethető vissza, de nem a pálya, hanem a járművek karbantartói között kell keresni annak felelősét.

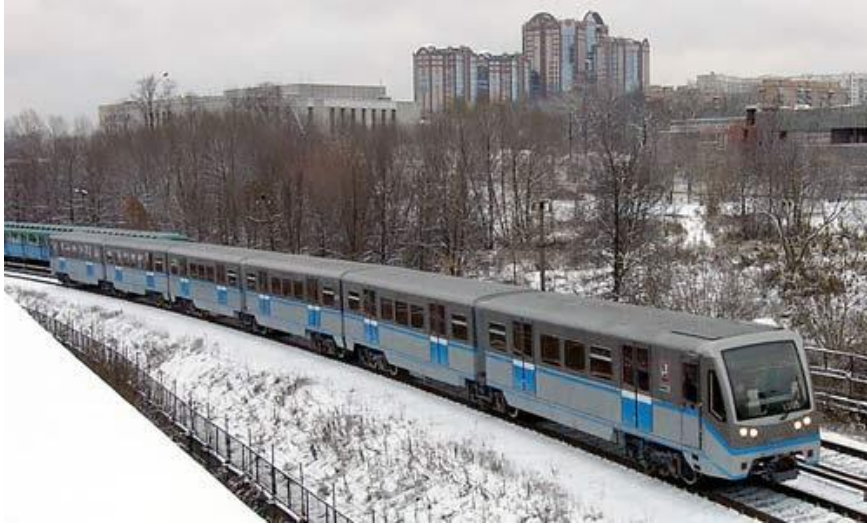
Az egyetemi szakértők vizsgálatukat a baleset másnapján kezdték meg és az három hónapig tartott. A szakértői jelentés szerint a bal oldali (kitérő irányba vezető) csúcscsínre nincsenek sűrűdési, ütési vagy más külső hatásra, kerekekkel történő érintkezésre utaló nyomok, amely arra utal, hogy a csúcscsín a baleset időpontjában megfelelő, lezárt helyzetben volt. A baleset helyszínétől visszafelé 100 méteres távolságtól kezdődően felszakított, karcolt betonlapokat találtak a vizsgálat során, amelyet a jelentés szerint valamilyen a járműről leelőgő fémtárgy okozhatott. Később, a váltó környezetében ez a fémtárgy a váltónál vagy egy vízvezető csatornánál megakadhatott és beszorulása következtében a járműveket kiemelhetette, kisiklathatta.
